## ZNALECKÝ POSUDEK

č. 2234 – 79/13

o stanovení obvyklé ceny nemovitostí tj. rodinného domu č.p. 60 v části obce Hajany na pozemku st. parcela č. 53 - zastavěná plocha a nádvoří vč. pozemku a pozemek parcela č. 29/2 – zahrada vše vč. příslušenství zapsaných na LV 1828 pro katastrální území hajany u Blatné a obec Hajany a evidovaných u Katastrálního úřadu pro Jihočeský kraj, Katastrální pracoviště Strakonice

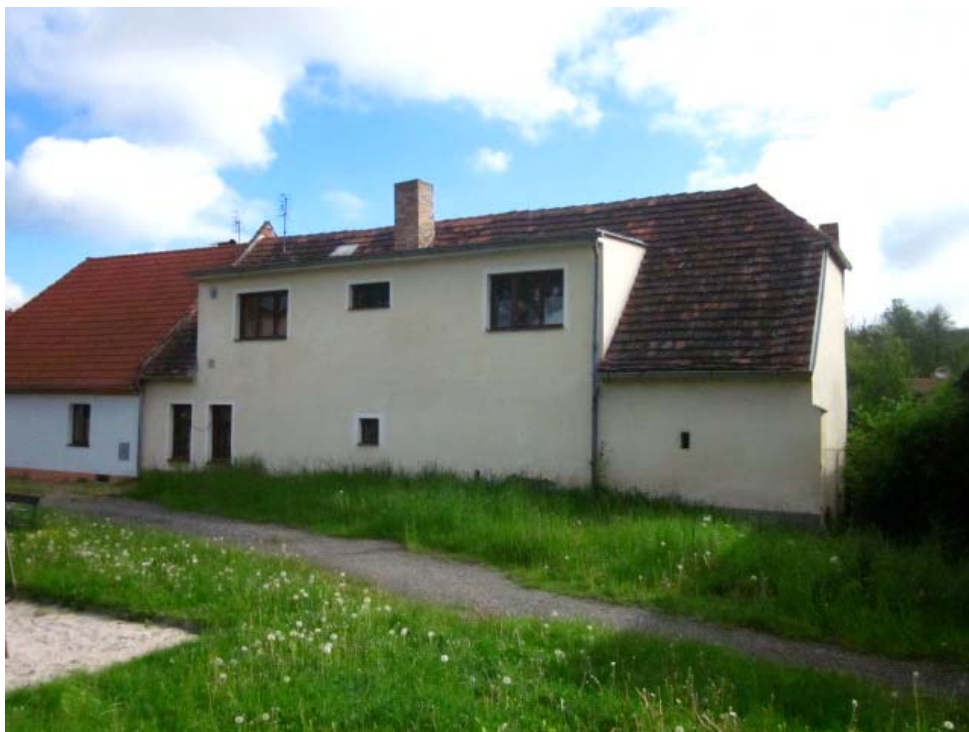
uliční pohled na RD č.p. 60

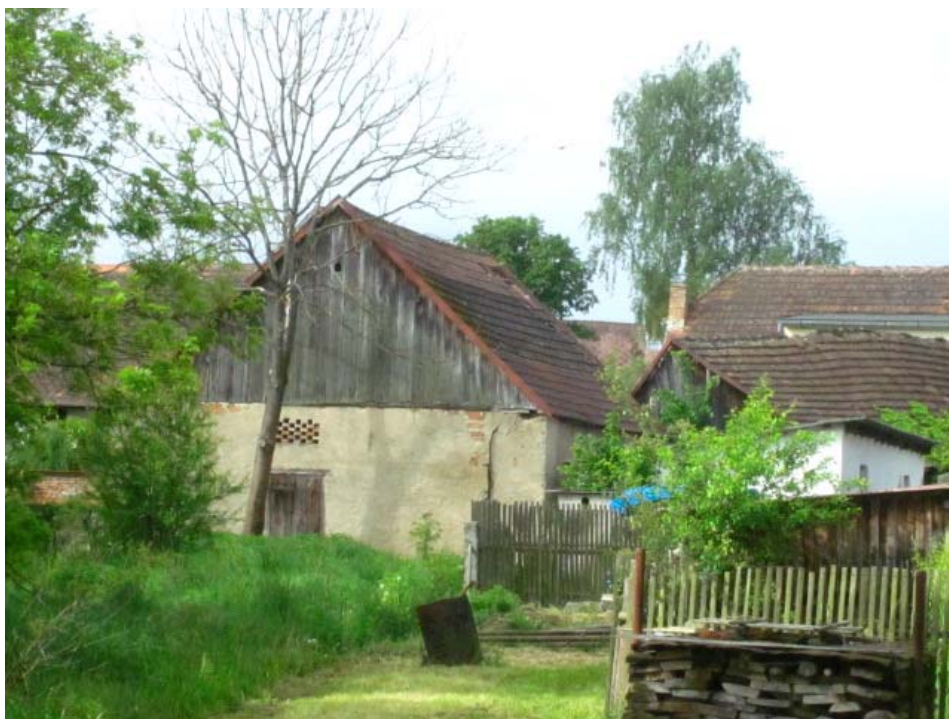
zadní pohled na stodoly přes parcelu č. 29/2

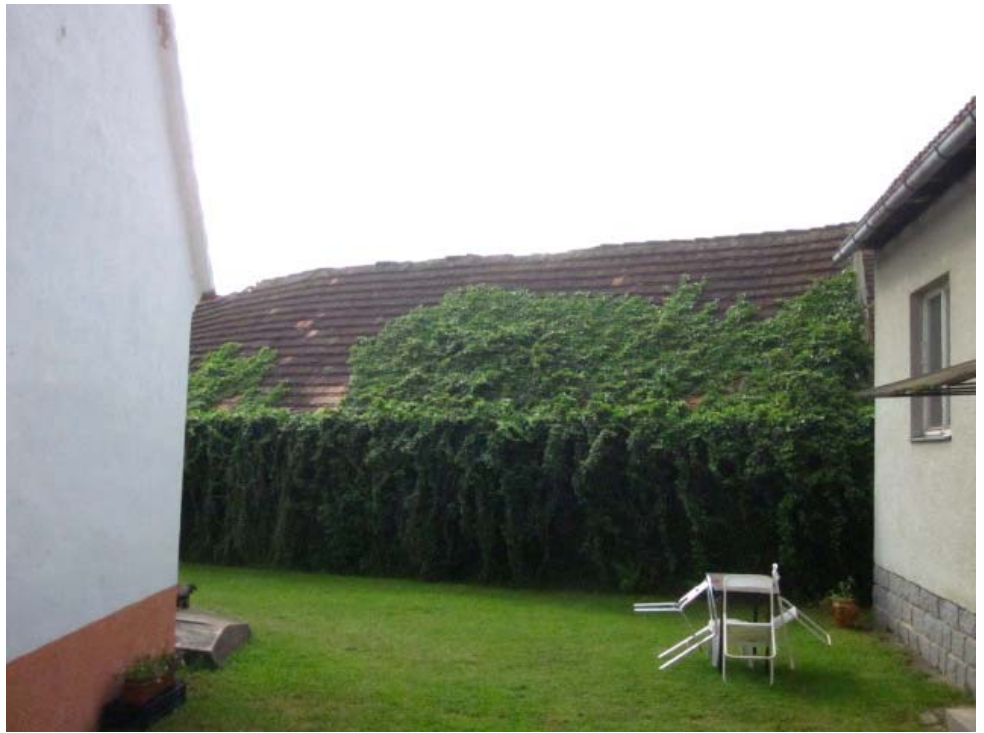
Odpovídá svému stáří a neprováděné běžné údržbě a je celkově zanedbaný až havarijní. Stáří stavby je uvažováno cca 80-90 let. Z vnějšího ohlední je patrná propadlá část krovu a chybějící krytina

stodola č. 1 pře dvůr sousední nemovitosti

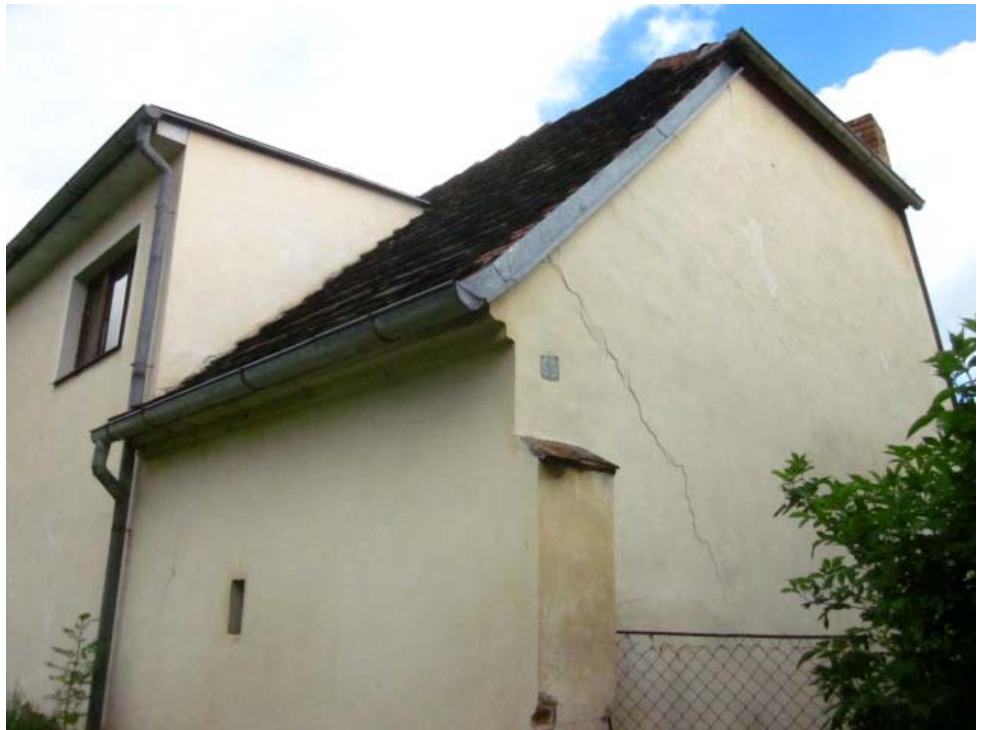
Původní stáří rodinného domu je dle odborného odhadu znalce cca 80 – 90 let. Všechny konstrukce dlouhodobé životnosti a část prvků krátkodobé životnosti jsou původní. V průběhu životnosti byla provedena částečná rekonstrukce v roce 2007, kdy dle vyjádření paní starostky Vohryzkové byly opraveny místnosti v 1.NP. Technický stav objektu odpovídá ke dni ocenění svému stáří, neprováděné běžné údržbě, dlouhodobému neužívání objektu a je celkově zanedbaný. Výrazná je šikmá trhlinka v obvodové zdi u jižního rohu budovy.

trhlina v jižním rohu objektu RD č.p. 60
