## ZNALECKÝ POSUDEK

č. 2239 – 84/13

o stanovení obvyklé ceny nemovitostí tj. rodinného domu č.p. 13 v části obce Šemíkovice na pozemku parcela č. 65 - zastavěná plocha a nádvoří vč. pozemku a pozemky parcela č. 64/1 – zahrada a parcela č. 66/3 – zahrada vše vč. příslušenství zapsaných na LV 725 pro katastrální území Šemíkovice a obec Rouchovany a evidovaných u Katastrálního úřadu pro kraj Vysočina, Katastrální pracoviště Třebíč

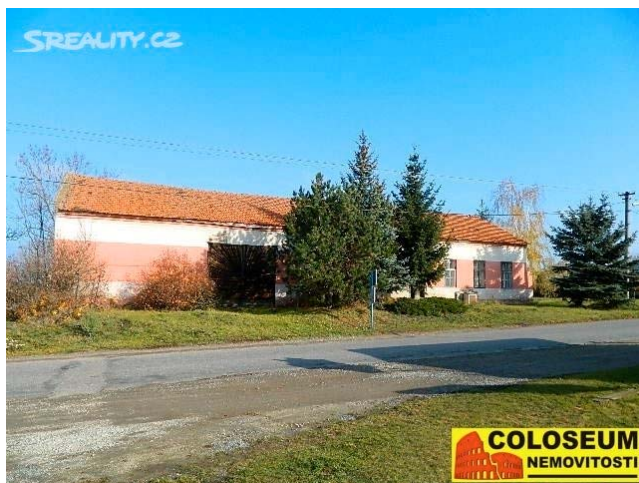
*Prodej rodinného domu v obci Medlice*

*Rodinný domek 2+1 v retro stylu. Dům je samostatně stojící se sedlovou střechou, přízemní se dvěma skřípkami a dílnou. Domem nás provází dlouhá chodba, která nás vyvede až na zatravněný dvorek. Vpravo je vstup do jednoho pokoje, kterým projdeme do dalšího pokoje. Oba mají okna do ulice. Z prvního pokoje a i z chodby jsou vstupy do kuchyně, orientované do dvora. Kuchyně je vybavená zachovalými kachlovými kamny. Následuje vykachličkovaná koupelna s vanou a vstup na půdu. Nalevo je dílna, která se dá využít i jako pokoj – po rekonstrukci, za kterou je sklad. Dílna je plná světla díky dvěma oknům, které vedou do dvora i do ulice. Do domu je zavedená obecní voda a voda z vlastní studny na dvoře a hlavní uzávěr zemního plynu je na fasádě domu. Součástí prodeje jsou dvě stodoly, chlévy a velká zahrada o výměře 1475m<sup>2</sup>, která je zatravněná rovina s ovocnými stromy, částečně oplocená.*

*Technický stav : podprůměrný, k rekonstrukci*

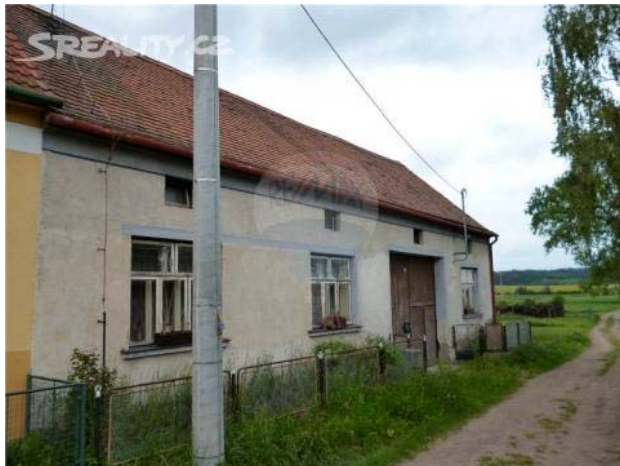
*Prodej rodinného domu v obci Dalešice*

*Rodinný dům v Dalešicích ( okr.Třebíč ), dispozice 2+1 a 1+1, celková zastavěná plocha domu včetně nádvoří 458 m<sup>2</sup> ( plocha podlahová 80 m<sup>2</sup> ), zahrada o výměře 608 m<sup>2</sup>, průjezd, uzavřený dvůr a hospodářská stavení. Voda-obecní, vytápění ústřední plynové s možností i tuhými palivy, odpad-kanalizace. Elektřina 220/380V. Dům se nachází v klidné části na okraji obce, vhodný k rekonstrukci. V obci se nachází veškerá občanská vybavenost. Volný ihned.*

*Technický stav : podprůměrný, k rekonstrukci*

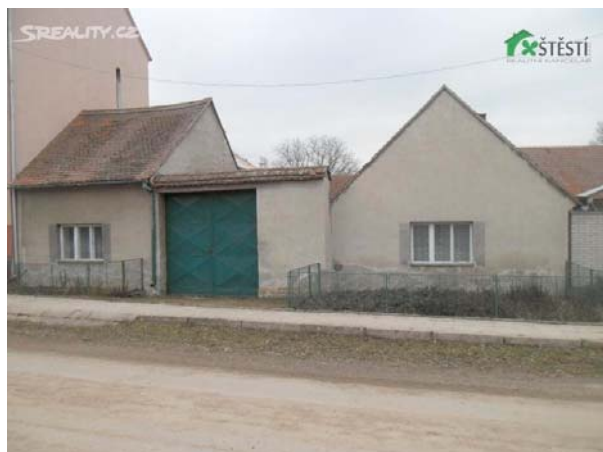
*Prodej rodinného domu v obci Bačice*

Chalupa či rodinný dům, který se nachází v obci Udeřice okr. Třebíč. RD je o dispozici 2+1, a užitné ploše 80 m<sup>2</sup>. Do domu se vchází branou na velký dvůr, kde na pravé straně se nachází uvedený dům k rekonstrukci 2+1, a na levé straně se nachází vejmínek o užitné ploše 52 m<sup>2</sup>, kde je jedna místnost a koupelna. Na konci dvorku je cihlová stodola a

chlěvy. Celý dům k rekonstrukci, vhodný jako chalupa i rodinný dům k celoročnímu obývání.

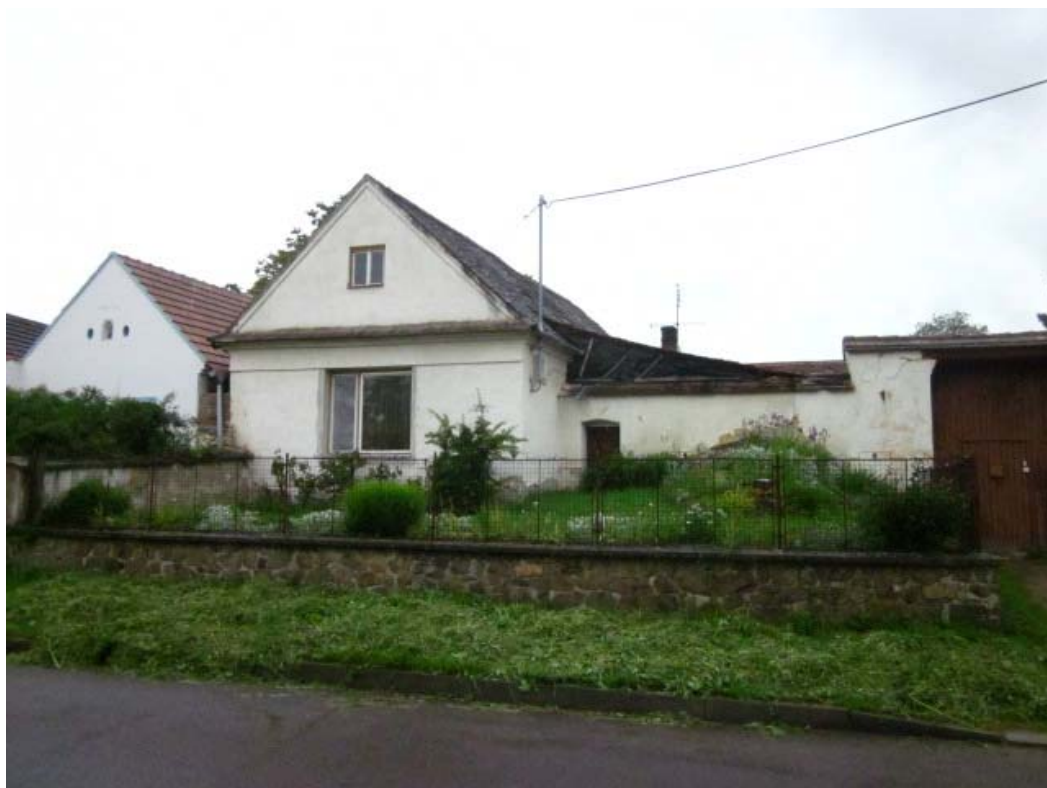
Oceňovaný areál s rodinným domem a dalšími hospodářskými objekty leží v centru části obce Šemikovice. Objekt RD č.p. 13 je ve zcela zanedbaném technickém stavu bez možnosti bezproblémového užívání. Části prvků stavby jsou na hranici své technické životnosti. I ostatní objekty vyžadují nemalé prostředky na rekonstrukci. Vybavenost inženýrskými sítěmi a ostatní infrastrukturou je v místě na podprůměrné úrovni, v místě není žádná občanská vybavenost.

uliční pohled na RD č.p. 13

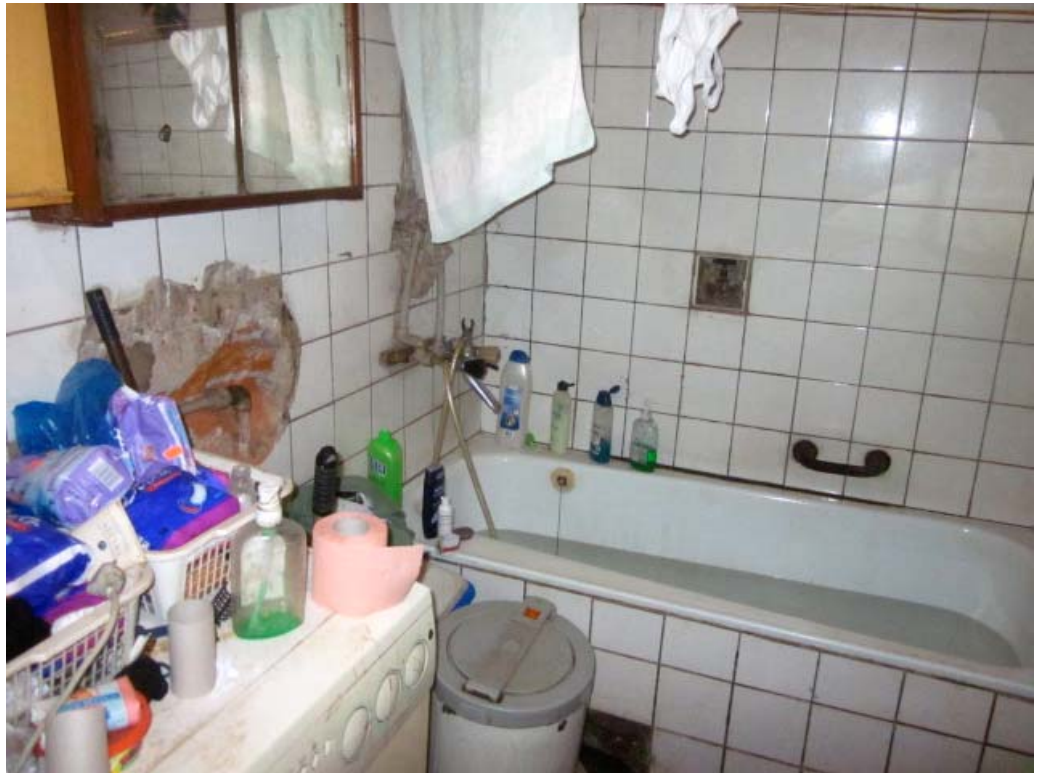
koupelna v RD č.p. 13

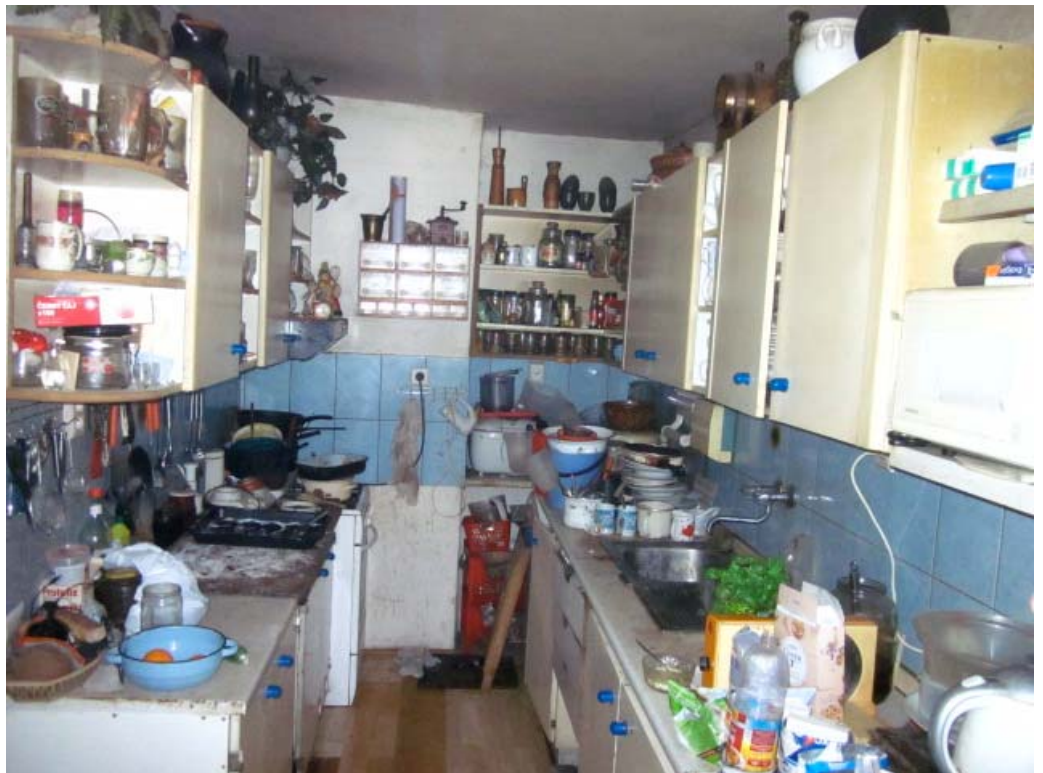
kuchyně v RD č.p. 13

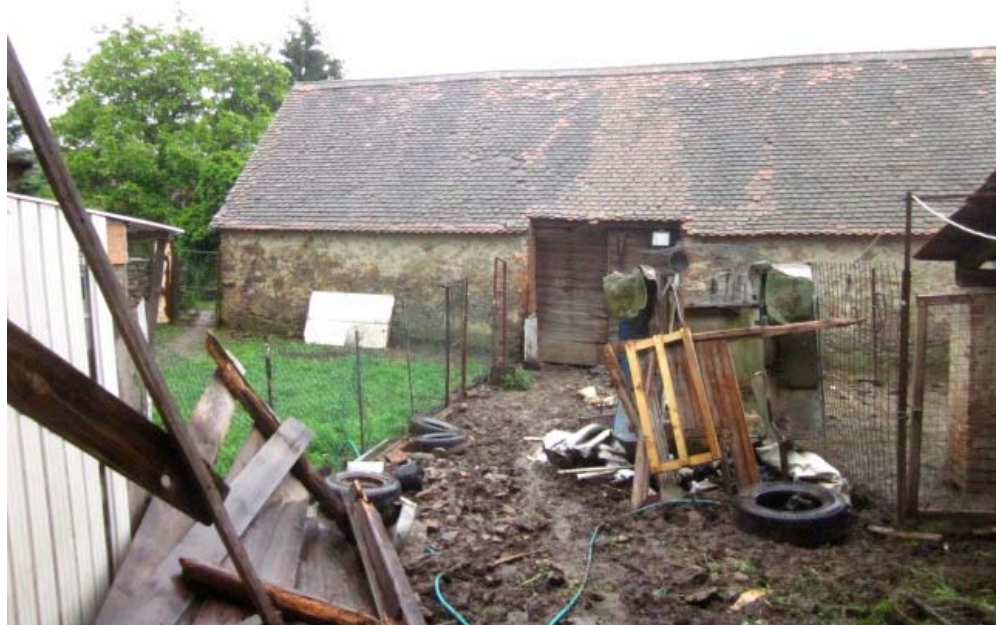
objekt stodoly č. 1

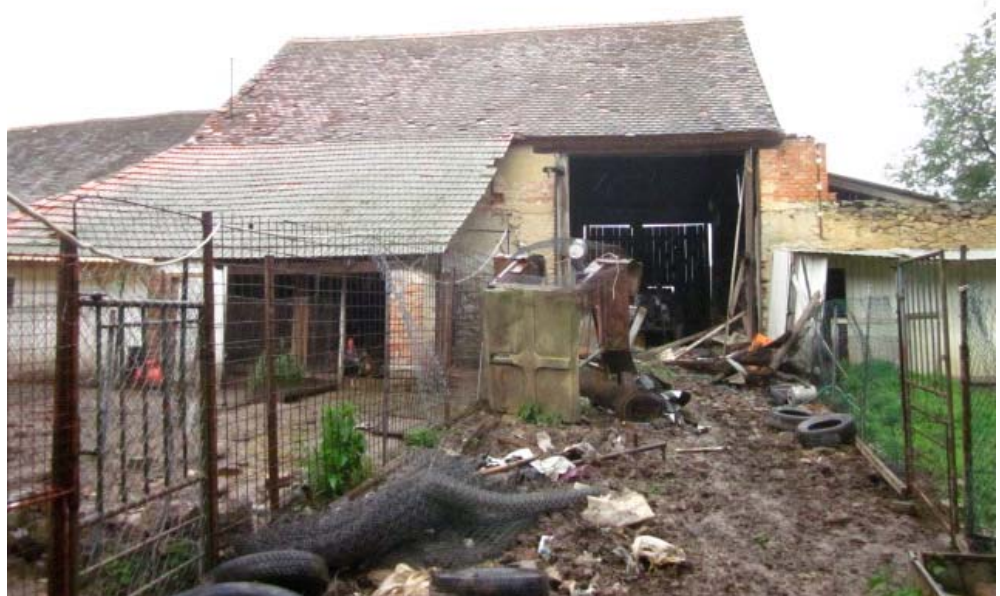
objekt stodoly č. 2
